Número: **5000549-90.2021.4.03.6135**

Classe: **AÇÃO CIVIL PÚBLICA CÍVEL**

Assuntos: **Dano Ambiental**

## ANEXO 1

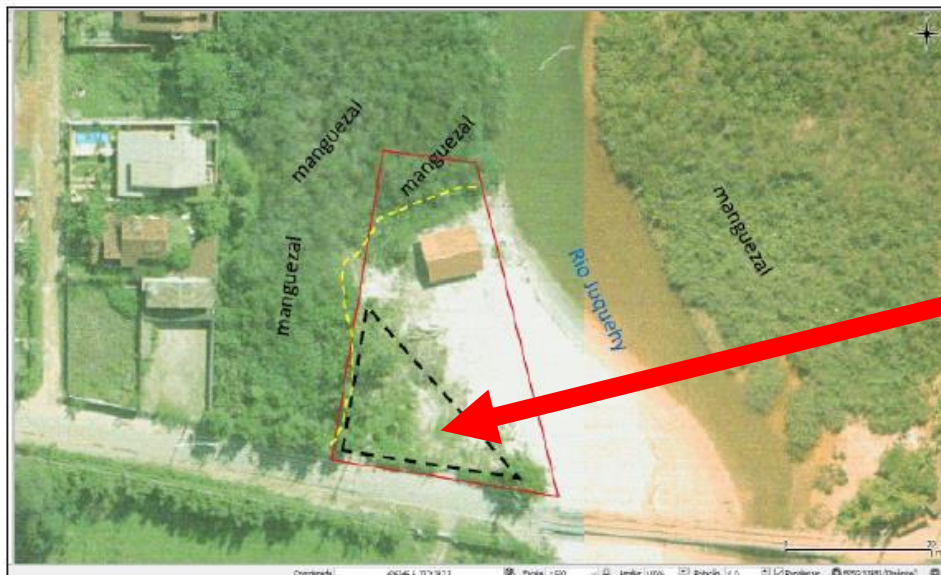
**Figura 4.** Ilustração da interface entre a feição de restinga e os manguezais existentes no interior e entorno da área em tela, a partir de aerofotografia datada de 1999, oriunda do banco de dados da prefeitura de São Sebastião. O tracejado amarelo ilustra a interface da área de restinga com a vegetação de mangue, e o tracejado azul ilustra o local aproximado onde veio a ser implantado aterro e pavimentação do estacionamento mais recentemente.

**Imagem 3.** demarcação do manguezal existente na área objeto dos autos.

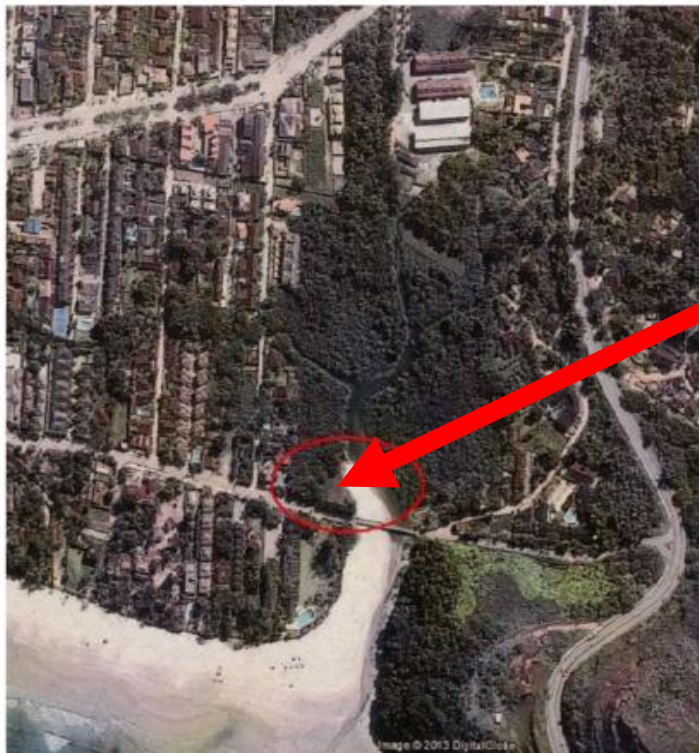
Imagem 4. Ilustra a densa vegetação nativa da APP do Rio Juquehy a montante do hotel e da Av. Mã Bernarda, sendo que a área sub judice destoa completamente do contexto diante da manutenção de intervenções que impediram a regeneração natural da APP ao longo dos anos. (foto extraída de fls. 68 do Processo CETESB 6810002/13)
